住まいのメンテナンス計画

— 長く快適な住生活をお送りいただくために —

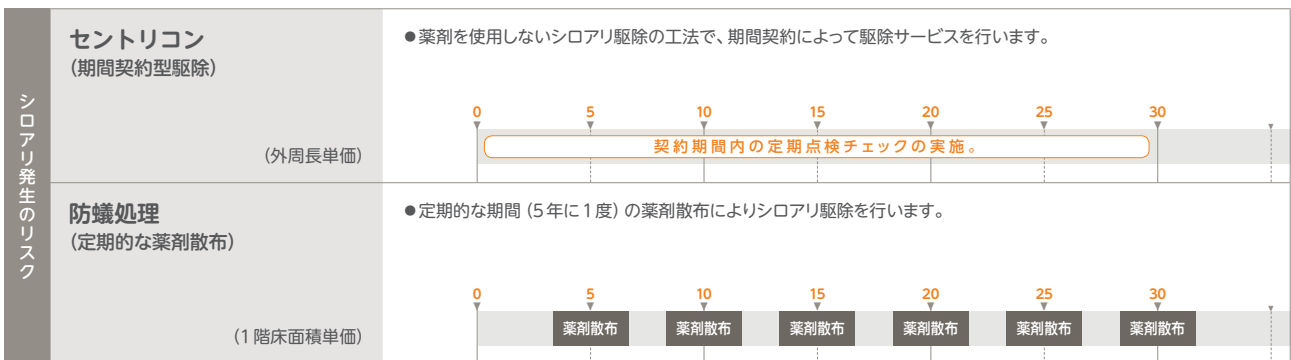
リスク要因と対応 ①

住宅の土台を脅かす、シロアリの駆除は必須です。シロアリ対策には、定期的に薬剤散布を行って処理する方法と薬剤を使わずに巣ごと対峙するセントリコンがあります。

セントリコンは、期間契約で月次の費用が掛かりますが、薬剤散布は、5年に一度の処置で、シロアリ駆除を行います。
